特殊高所技術による風力発電機外観メンテナンス

株式会社 特殊高所技術 美濃輪 茂樹

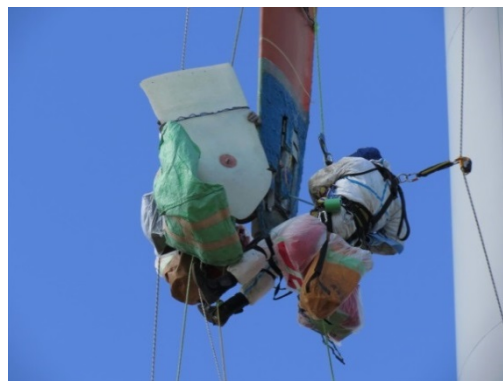
参考写真-ブレード補修状況

【参考写真-ブレード補修状況】では、ブレードチップのシェルが落雷によって、欠損していたため、まず健全なブレードから型を取り、成形部品を作成しました。そして成形品を接着した後、成形品とブレードの境界をオーバーラミネイトして仕上げています。

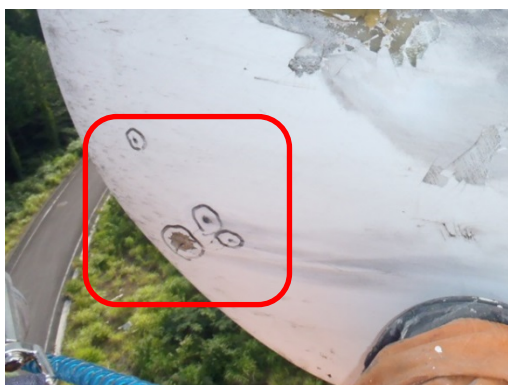
下記の損傷は、被雷痕です。何故、複数の被雷痕がここに存在しているか、お分かりになられるでしょうか？

赤枠内、黒マーカーで被雷痕を示す

このような箇所に冬季雷が被雷すると、チップが大破する危険性があります。このため被雷痕の補修を、パテのみの孔埋めだけで済ませる様な応急処置はお勧めすることは出来ません。

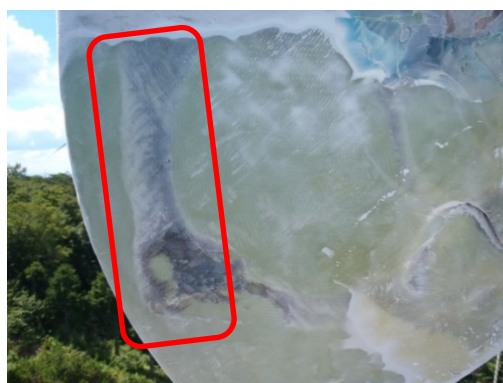
参考写真-サンディング後状況

答えは、サンディングを行うと顕在化しました。被雷した雷電流はダウンコンダクタに流れるため、シェル内に貫通痕【参考写真-サンディング後状況】が生じていたのです。貫通痕は溝状に層間剥離を起こしているため雨水が滞水し、滞水した水に誘雷することによって、被雷が集中しています。
